El presente documento es un estudio sobre el estado de conservación del Martinete de Navafría.

Este documento es un estudio de la cubierta de madera del Martinete de Navafría.

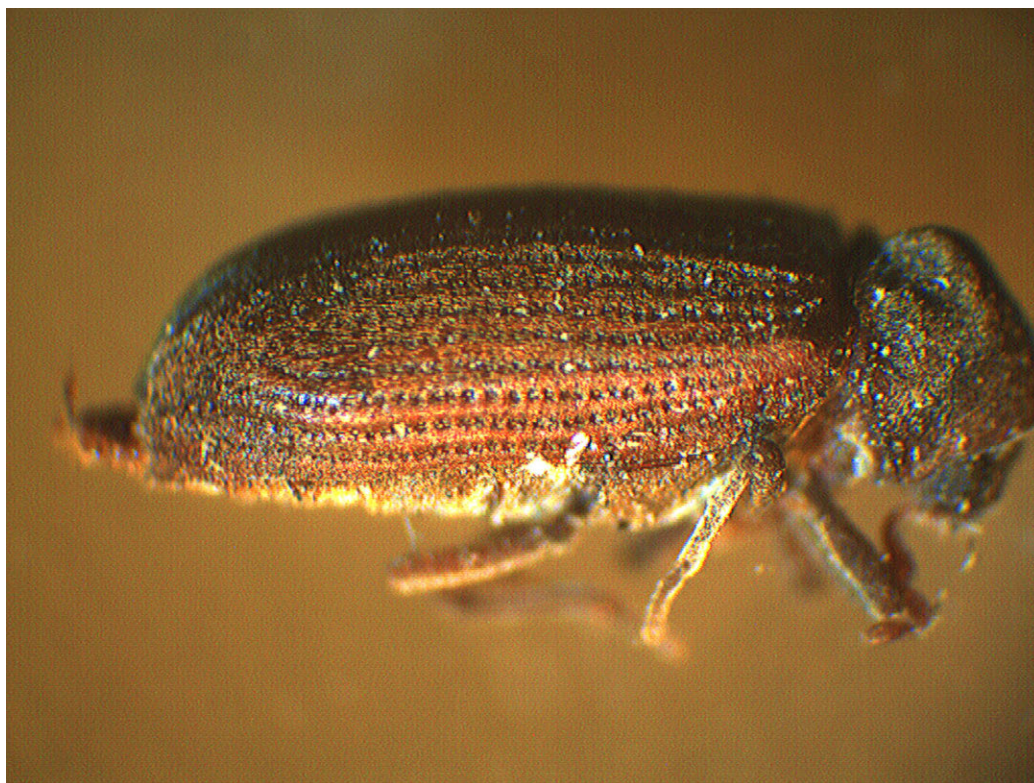
Fotografía de un ejemplar encontrado en el Martinete realizada en el laboratorio de Industrias de la madera de la E.U.I.T. Forestal.

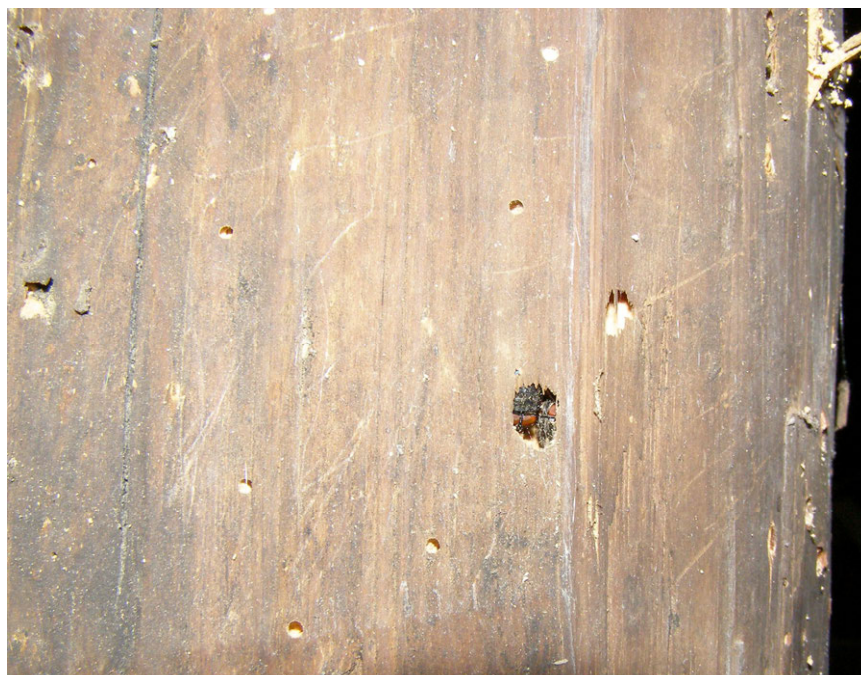
Detalle donde se observan la cabeza de dos dípteros.

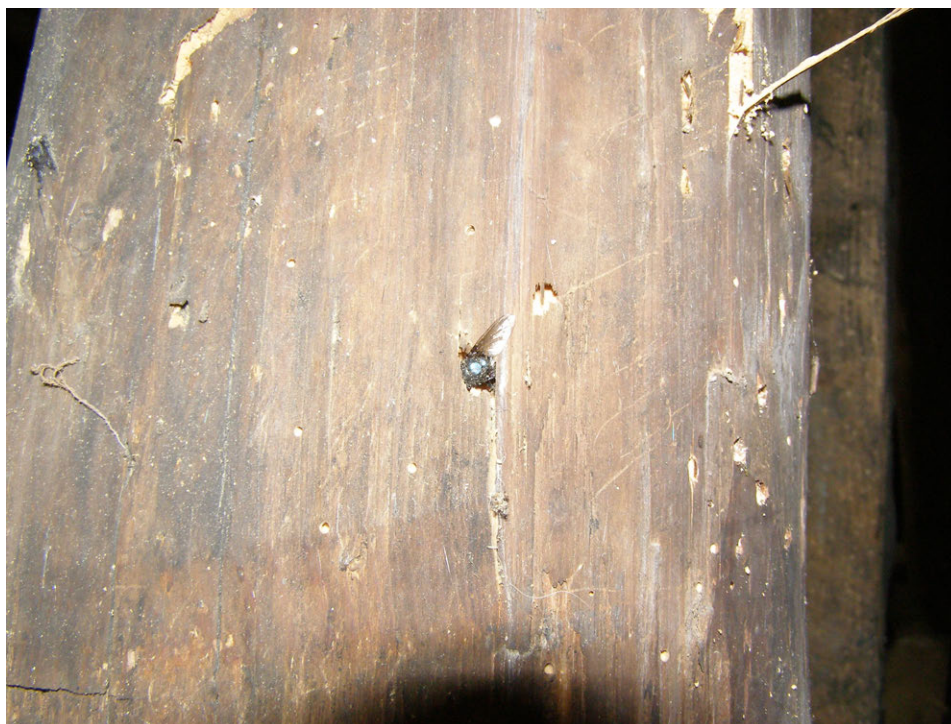
Se ha encontrado que estos orificios pueden ser utilizados por otros insectos como cámaras de pupación o como cobijo (caso de dípteros encontrados).

Detalle de un díptero entrando en la galería formada por los cerambícidos.

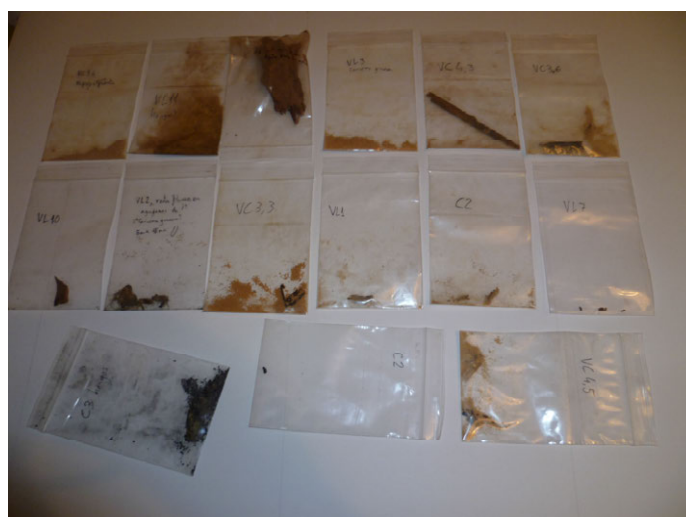
La información se fue anotando pieza a pieza y posteriormente se sistematizó para facilitar su manejo (ver anexo sobre patologías). En el proceso de identificación de las patologías fue muy importante el etiquetado y la recogida de muestras para confirmar la identificación de los agentes patógenos. Una vez realizada la confirmación de los agentes patógenos se procedió a realizar unos croquis indicando el grado de ataque que presentaba la estructura en función de las diversas patologías encontradas.

Detalle de las diferentes muestras recogidas y etiquetadas para su posterior identificación en laboratorio.

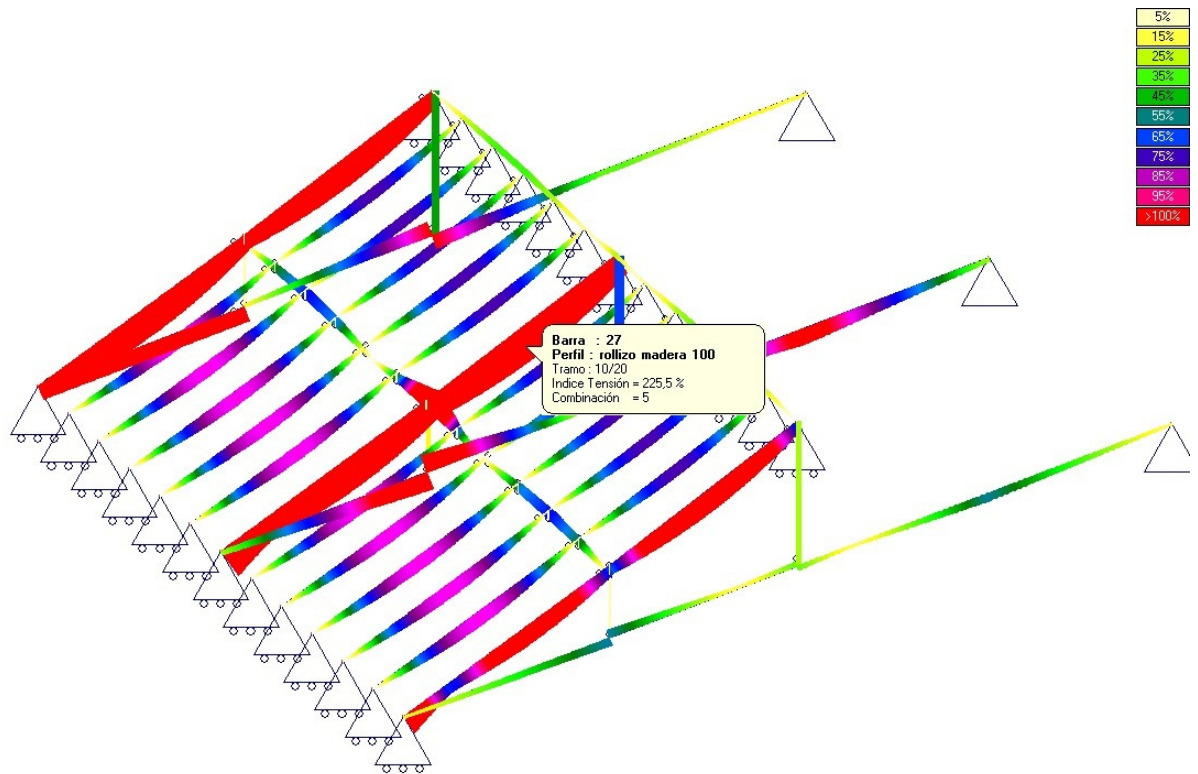
Modelo pares cálculo dimensiones iniciales C22 apoyo deslizadera

Si se considera que en la estructura los apoyos de los pares actúan como deslizaderas debido al mal estado de los durmientes, entonces se obtiene un resultado interesante. Sólo hay 3 de los pares que superan los índices de agotamiento, por lo cual el comportamiento de la estructura en un principio parece que es mejor, pero en estos casos el índice de agotamiento toma valores mucho más altos, llegando a alcanzar un valor máximo de 225,5%. Esto se produce en los pares que en el modelo están ligados a las vigas principales lo cual impide que se deslicen libremente al estar unido a la viga principal. Es por esto por lo que tiene un comportamiento diferente al resto de los pares.

El fenómeno de deterioro que han sufrido los durmientes ha podido provocar que los índices de agotamiento sean menores al trabajar los pares de una forma diferente a lo normal. Pero este hecho ha llevado a un deterioro de la cubierta debido a las deformaciones que en ella se han producido generando innumerables goteras y los consiguientes problemas que estas han producido (humedades, pudriciones, etc.).

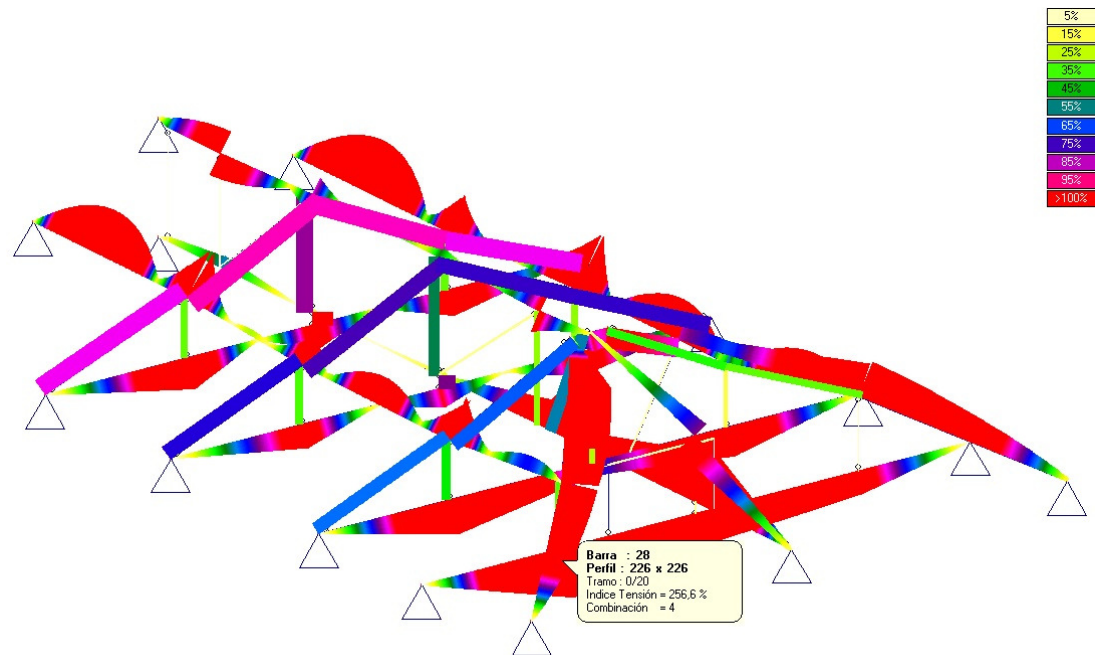
Modelo general cálculo dimensiones reducidas C14 justificación rotura

Se observa que en la zona donde se produce la rotura se alcanza un índice de agotamiento del 256,6% que es muy elevado y puede justificar la rotura observada.

Caben innumerables hipótesis sobre el porqué de esta rotura. Por ejemplo cabe suponer que en esa zona fue donde se depositó el material para el retejado en las reformas, ya que era la de más fácil acceso para la maquinaria, y supuso un sobrepeso que no soportó la cubierta, o bien a causa una nevada extraordinaria. Por lo que se aprecia y visto el refuerzo que se realiza en la lima más cercana a la rotura puede ser que la estructura fallara al no soportar bien las cargas la viga VC3 y se sobrecargase la pieza VC4 que finalmente se rompió. No obstante estas hipótesis no dejan de ser conjeturas que no permiten determinar con exactitud los motivos de la rotura, ya que no se sabe con exactitud el momento ni las causas de la rotura.

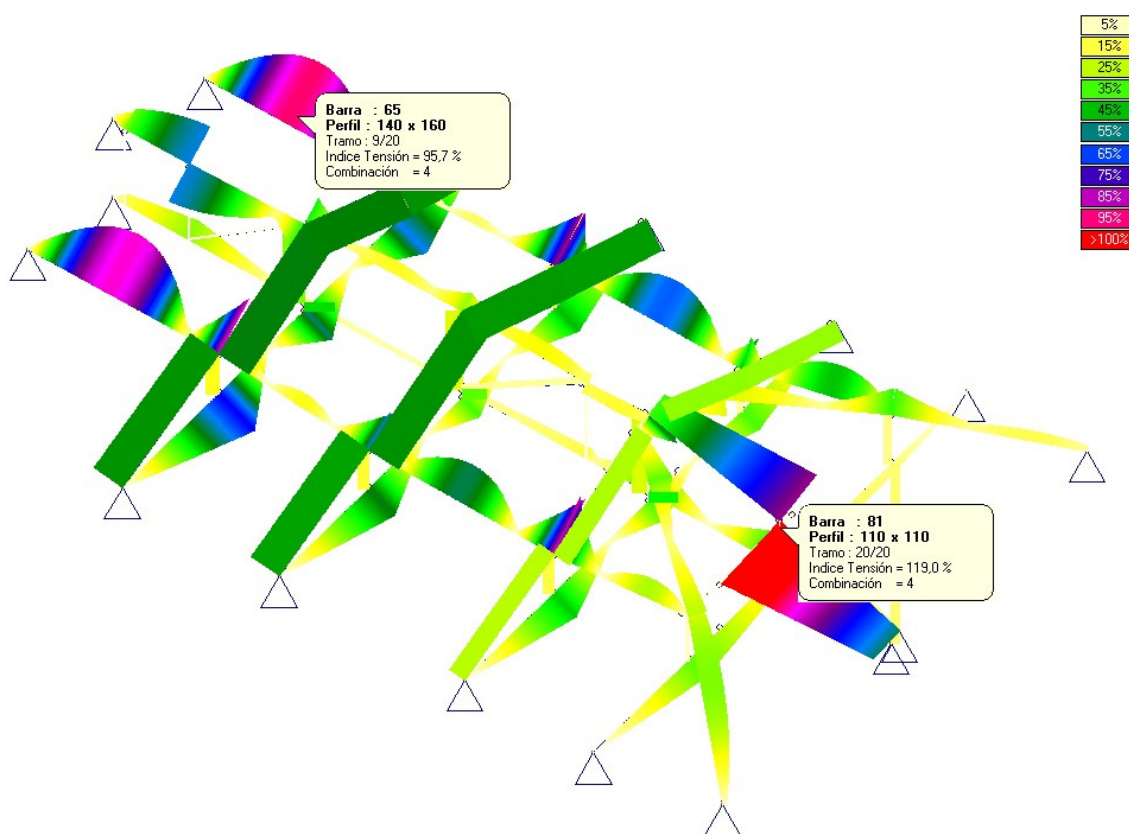
Modelo general cálculo dimensiones iniciales C22 cubierta aligerada

Con estas condiciones la única pieza que no cumple es la barra 81 que se corresponde con la pieza C5, si bien es cierto que las correas aunque cumplen están al límite.

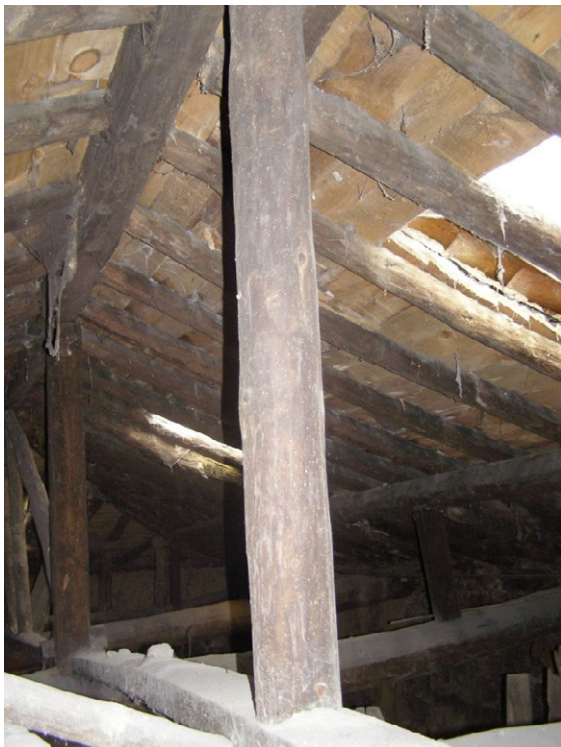
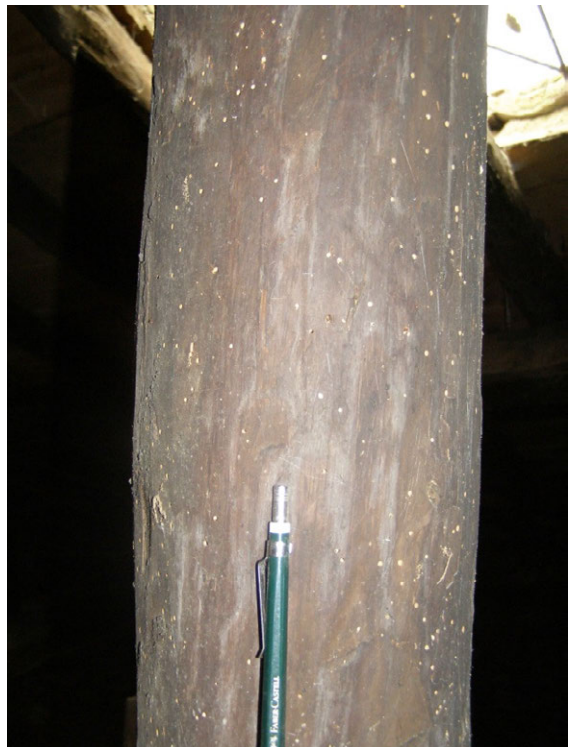
VC3,6	20	Carcoma generalizada. Pudrición hongos blancos en los apoyos
VC4,1	4	Ataque generalizado de carcoma. Con fendas
VC4,2	6	Ataque generalizado de carcoma. Con fendas
VC4,3	11	Ataque generalizado de carcoma. Pudrición fibrosa y hongo blanco
VC4,4	6	Carcoma generalizada
VC4,5	26	Carcoma generalizada
VC4,6	4	Carcoma generalizada
VC4,7	5	Carcoma generalizada
VC4,8	6	Rotura total a 2,40m de la pared de la puerta. Agujero de 11 cm de profundidad y diam. De 2cmx1,5 cm a 2,92 m del muro de la puerta. Ataque generalizado de perforadores
VL1	10	Carcoma generalizada. Agujeros de carcoma gruesa
VL2	3	Carcoma generalizada. Agujeros de carcoma gruesa. Hongos
VL3	13	Carcoma generalizada y carcoma gruesa
VL4		
VL5		
VL6	6	Carcoma generalizada
VL7	5	Carcoma generalizada

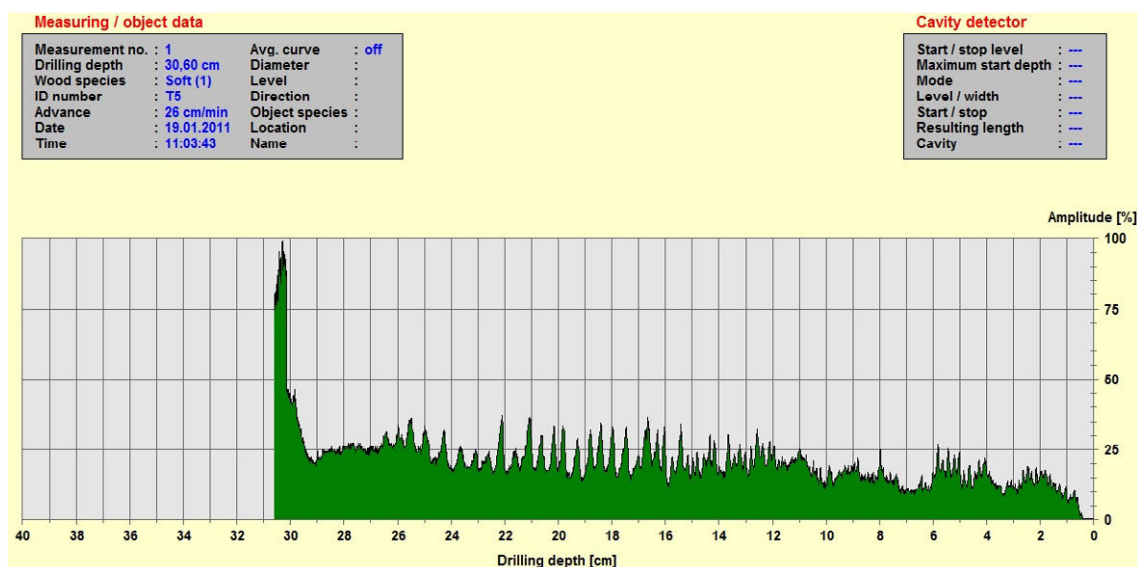
Eje interior 1

Este ensayo no presenta más singularidades que la ausencia de resistencia a la penetración en los primeros 5 mm y el aumento de la resistencia a partir de 30cm de profundidad, probablemente por la presencia de duramen.

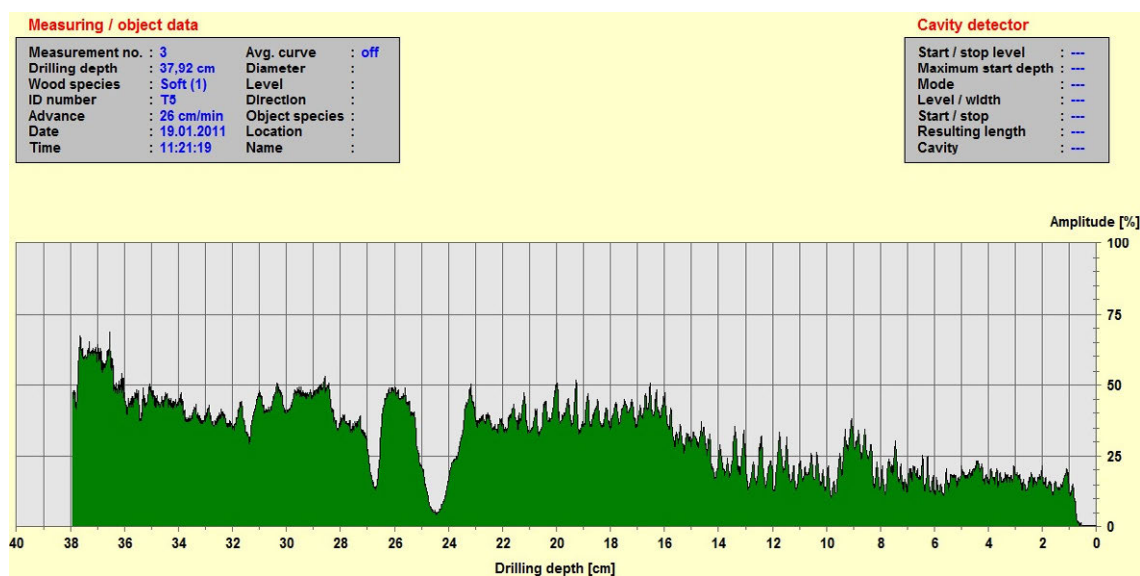
Eje interior 3

La lectura 3 se realizó opuesta a la lectura 2 y a 55 cm del extremo del eje. Presenta una ausencia de resistencia a la penetración en los 7 primeros mm y a partir de 14,5 cm se produce un aumento de la reistencia a la penetración, posiblemente por la aparición de

duramen. Entorno a los 24,5 y 27,0 cm se produce una importante disminución de densidad.

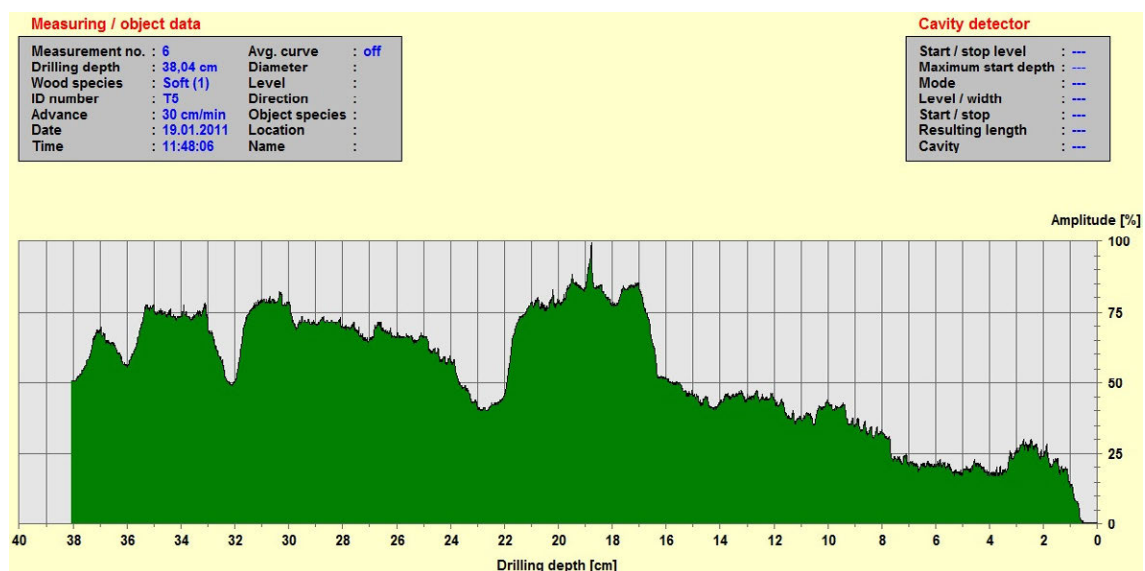
Eje interior 5

En el ensayo 5 los 7 primeros mm no ofrecen resistencia a la penetración, y a partir de los 8 cm se produce un aumento de la resistencia que se acentúa a los 17 cm de profundidad

por la seguramente por la presencia de duramen. Esta medición se realizó a 30 cm del extremo del eje, entre los ensayos 1 y 3.
